**Gipsbruch Morgenberg, Krattigen  
«Erweiterung Süd und  
Sohlenabsenkung Nord»**

**Bodenschutzkonzept  
(Revidiert,  
Version abschliessende Vorprüfung)**

Bern, 23. Mai 2025  
SK/rj 8527.3B250523

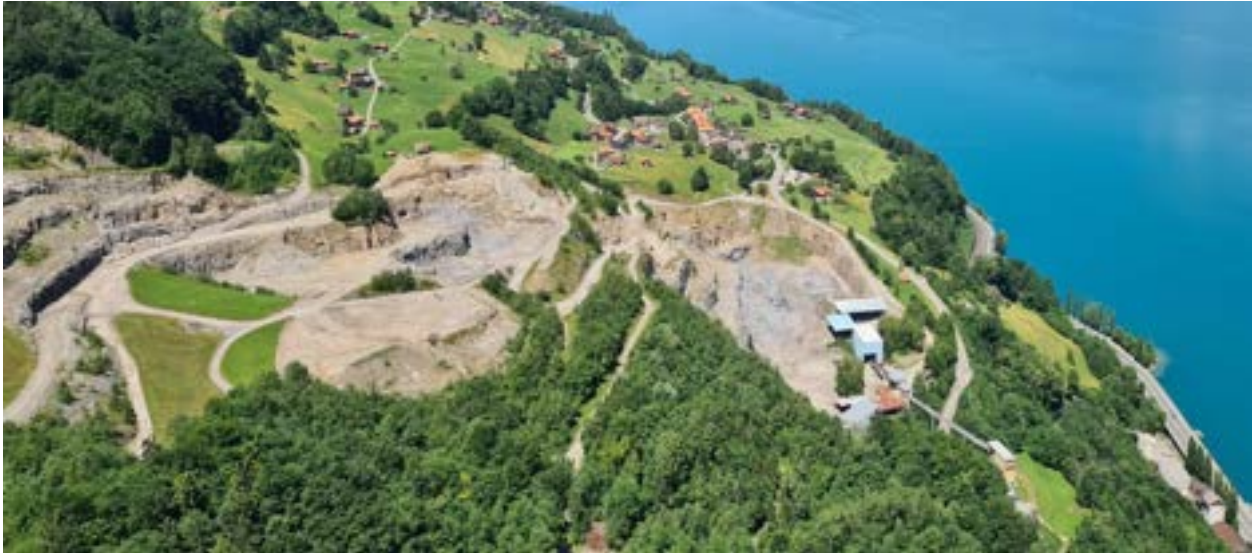
**Abbildung 2:** Abbauperimeter der UeO1, nördlicher Bereich

Der ZPP-Perimeter umfasst eine Fläche von insgesamt 45 ha. Darin befinden sich die beiden Abbauperimeter der UeO1 (Sohlenabsenkung Nord - 5.9 ha und Erweiterung Süd - 6.7 ha). Der Perimeter «Erweiterung Süd» wird später im Rahmen der UeO2 um 9 ha erweitert werden. Im nördlichen, tiefer gelegenen Bereich des ZPP-Perimeters befindet sich der bestehende Gipsbruch, wo zurzeit Gips und Anhydrit abgebaut werden, und wo die Sohlenabsenkung Nord geplant ist.

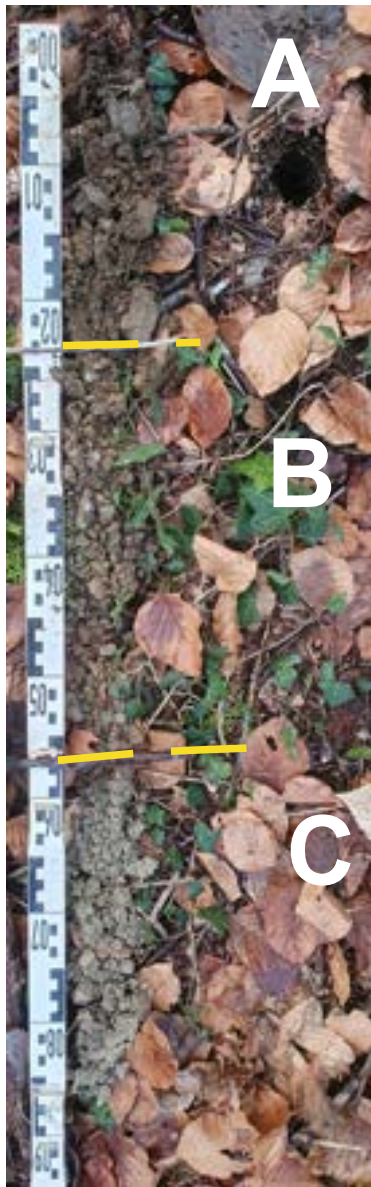
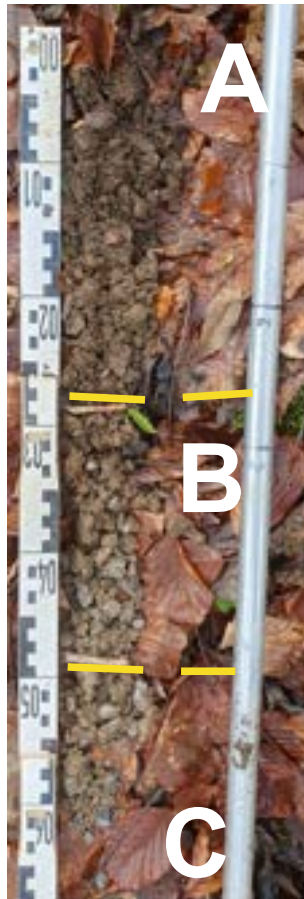
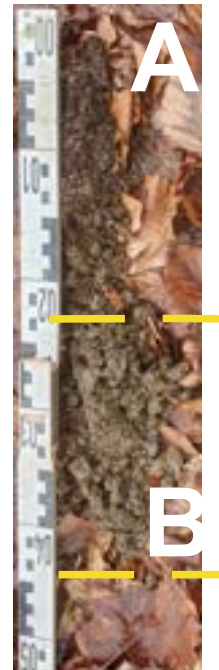
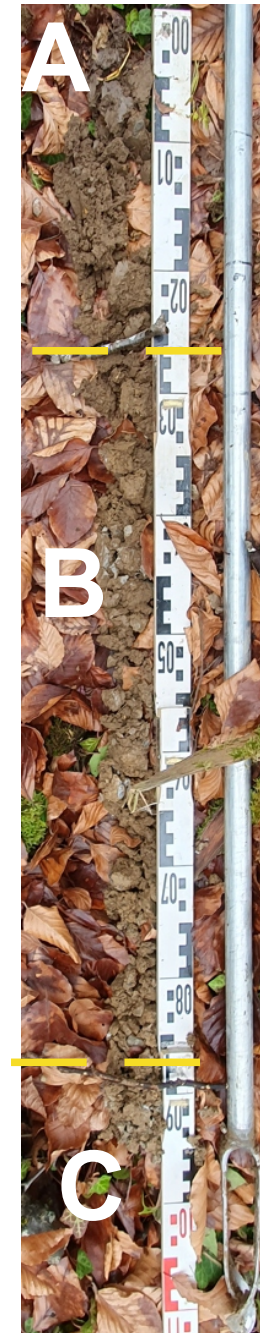
**A:** Oberboden (mineralisch exkl. OI\*)  
**B:** Unterboden (strukturiert, durchwurzelt)  
**C:** Untergrund (strukturiert, durchwurzelt)

OI\* : Organische Auflage auf dem Oberboden; variabel aus (Blätter, Äste, Moos, teilw. vermodert); wurde vor der Profilaufnahme entfernt und nicht zu A gezählt

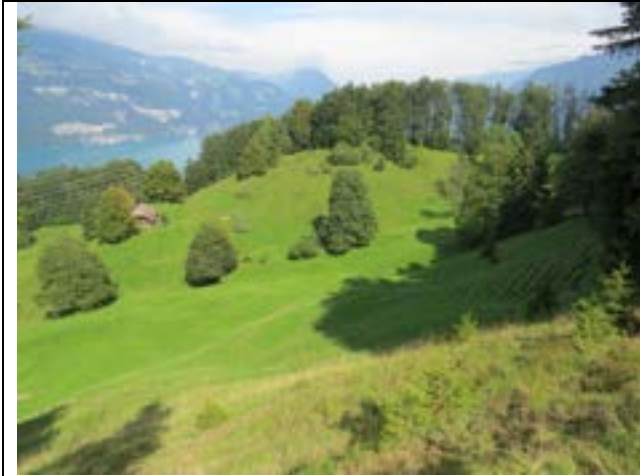
**Foto 1** Chalberstall: uneben mit starkem Relief;f Übersicht Südseite (Blick Richtung E)

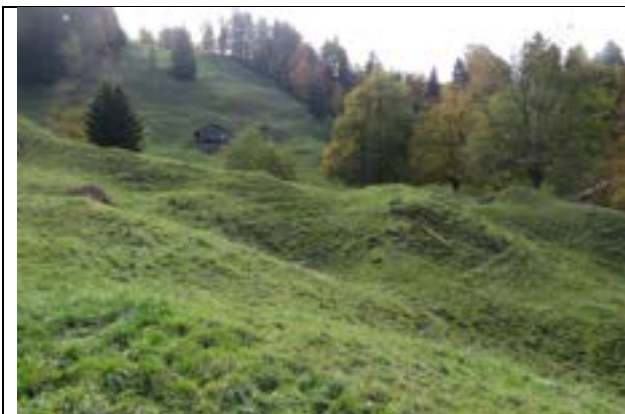
**Foto 3:** Chalberstall: uneben mit starkem Relief; hinten auf dem Foto ein extremer Steilhang (Südwestseite Blick Richtung SW)

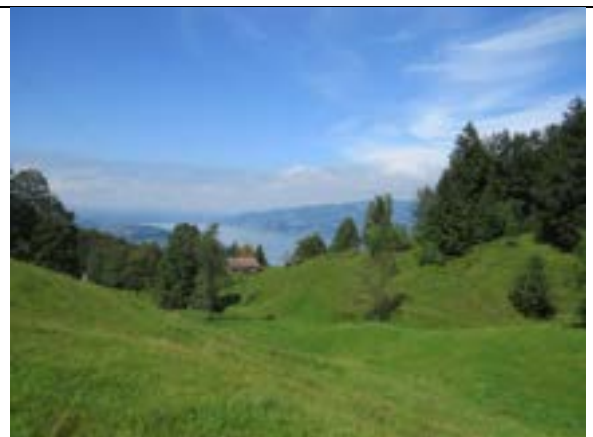
**Foto 4:** Chalberstall: uneben mit starkem Relief; viele Hangmulden und –rippen (Blick Richtung SW)

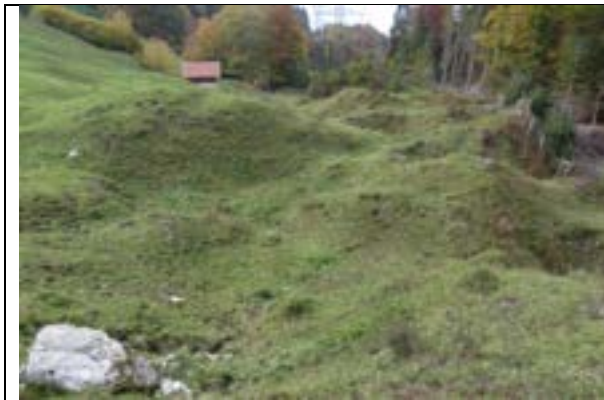
**Foto 5:** Bereich Chalberstall; mit starker Hanglage (am linken Bildrand) und extrem unebene Bereiche mit starkem Relief im Bereich eines stark verkarsteten Abschnittes (Blick Richtung NW)

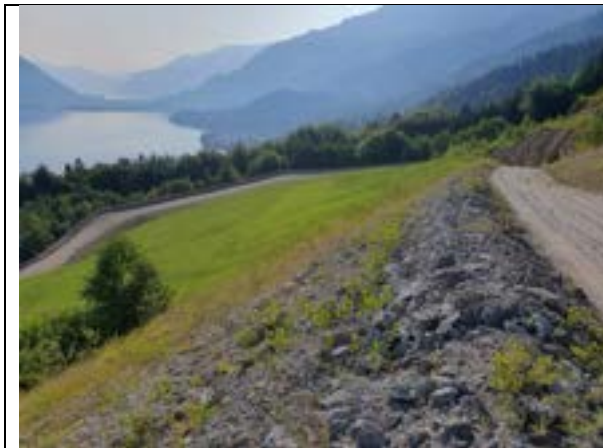
**Foto 12:** Rekultivierung «Waldweid», und dahinter Stufenrekultivierung; am rechten Bildrand befindet sich der Bereich Rotebüel; Blick Richtung NW (29.06.2023)

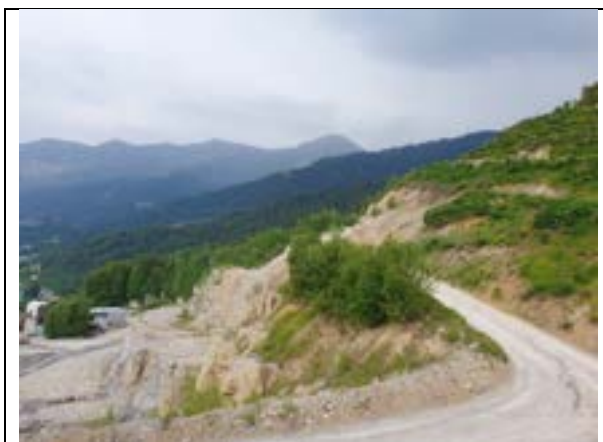
**Foto 16:** Beispiel zum Verlauf der Felsoberfläche (rot skizziert) und Lockergesteinsbedeckung im verkarsteten Gebiet; Bereich Rotebüel(29.06.2023)
