## Gemeinde Krattigen

# Geschwindigkeitsreduktion Kantonsstrasse Nr. 1114 (Leissigen-Krattigen)

Verkehrsgutachten

12. Mai 2025 / 1.1

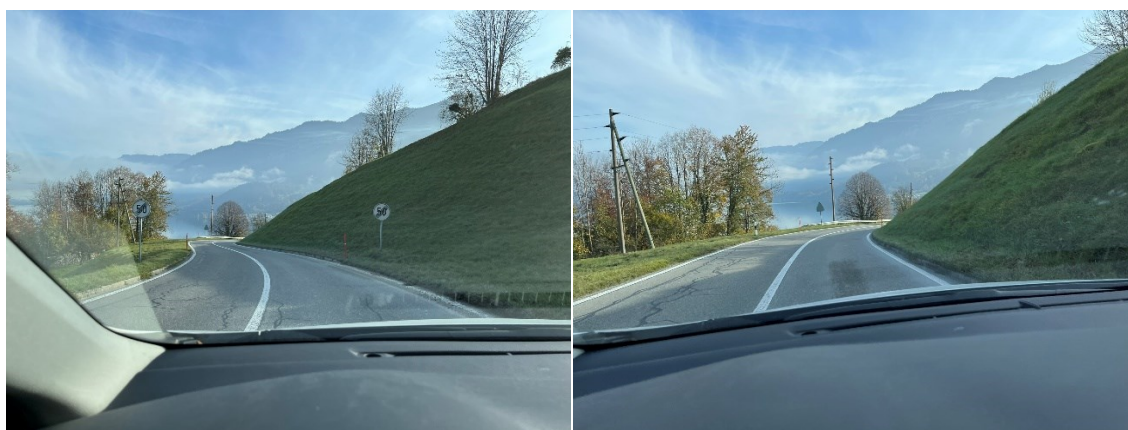
Abbildung 3 Sichtweite Ortsausfahrt Krattigen

Die Strasse im Perimeter zwischen Krattigen und Chilchenstück überwindet eine Höhendifferenz von rund 55 Metern, mit dem höchsten Punkt auf etwa 660 m und dem tiefsten auf ca. 605 m ü. M. Auf einer Streckenlänge von rund einem Kilometer verläuft die Strasse kurvenreich entlang des Hangs. In mehreren dieser Kurven sind die Sichtweiten eingeschränkt, insbesondere durch die Linienführung und Vegetation. Die erforderliche Anhaltesichtweite [2] von mindestens 110 m, die bei der zulässigen Höchstgeschwindigkeit von 80 km/h gewährleistet sein müsste, wird dabei an einigen Stellen unterschritten (bspw. Abbildung 3). Dies erhöht das Risiko von Konflikten, insbesondere bei Begegnungsfällen mit breiten Fahrzeugen (Landwirtschafts- oder Schwerverkehr) oder unerwarteten Hindernissen.
